| INVENTAIRE DU PATRIMOINE BATI | Veysonnaz | Commune | Fiche |
| 126-19-000-000 | | 126 | 19 |

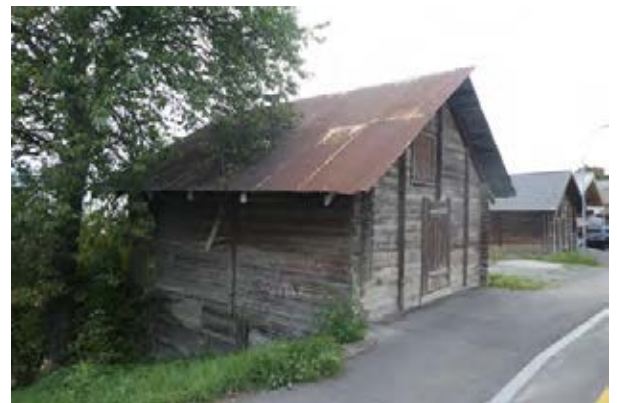
Le bâtiment de trois niveaux est entièrement constitué de madriers. Le toit à deux pans avec pignons au nord-ouest et au sud-est conserve sa finesse initiale ; il est recouvert de tôles métalliques ondulées. L'entrée dans le soubassement (écurie) est au nord-ouest et les accès aux niveaux supérieurs (grange) se situent au sud-est, du côté de la rue afin de faciliter l'engrangement du fourrage. Au nord-ouest, la galerie est fermée par des planches, aménagement qui existe depuis longtemps (photos anciennes).

L'état général est moyen. La grange-écurie n'a subi aucune transformation ; elle conserve sa substance historique rurale et modeste. C'est le seul témoin intact de la rangée de trois dépendances rurales construites en bordure de la rue de Magrappé (les deux autres sont transformées), c'est pourquoi il est souhaitable de préserver au mieux la substance ancienne.

Façades sud-ouest et sud-est

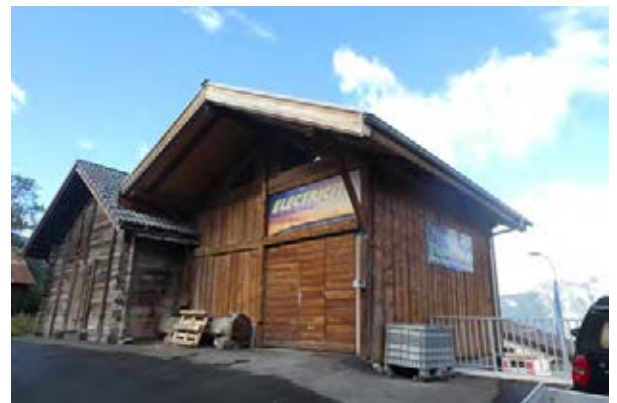
Le rural appartenait à la même typologie architecturale que la grange mitoyenne et celle de la parcelle 452, à la différence qu'il a subi des transformations considérables. Le bâtiment de trois niveaux était entièrement constitué de madriers, partiellement visibles au nord-ouest ; le reste est recouvert de planches. Le toit à deux pans avec pignons au nord-ouest et au sud-est, est recouvert d'un placage métallique et de panneaux photovoltaïques. Il est épais et l'avant-toit est trop important au sud-est. Les pignons ont été vitrés. De grandes portes sont aménagées au sud-est et au nord-est. Au nord-ouest, la disposition des solives témoigne d'une ancienne galerie fermée par des planches (photos anciennes).

L'état général est bon. La grange-écurie rénoverée a subi des transformations considérables, faisant disparaître la substance historique. Elle ne présente plus d'intérêt patrimonial, mais sa situation en bordure de la rue est importante et nécessite la conservation du volume.

Façades sud-est et nord-est

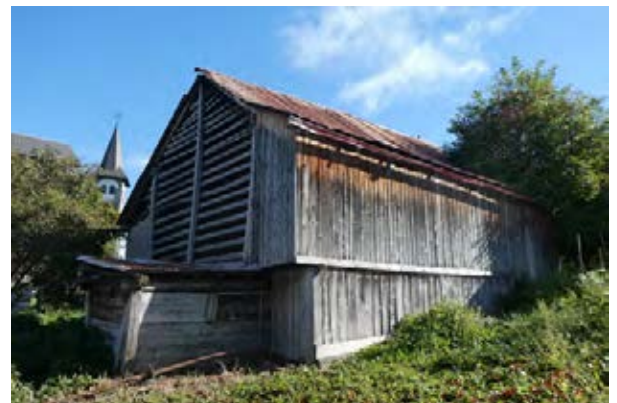
Façades nord-ouest et sud-ouest

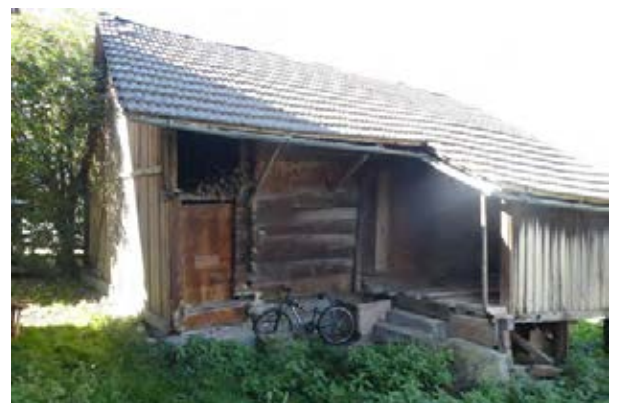
Façade sud-est
